Zakázka číslo:  
**2006-9AIB-HD**

Odborný posudek  
**Termovizní měření a Blower-Door test**

**Dolní Roveň u Holic**

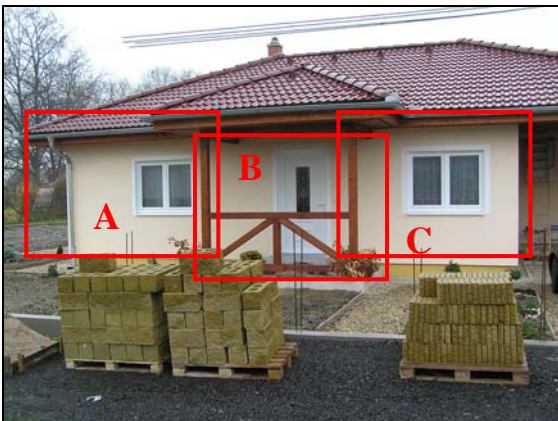
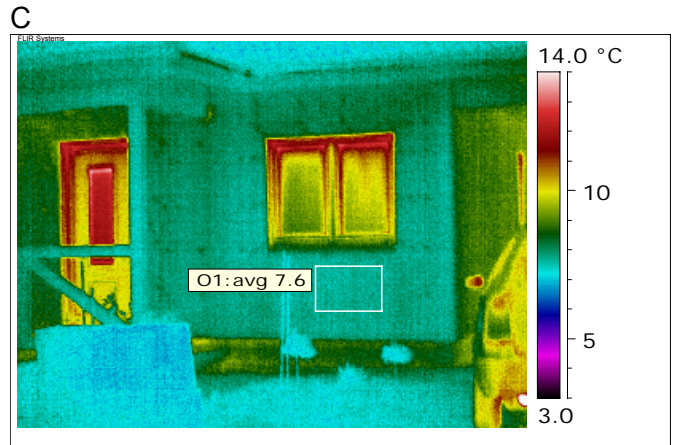
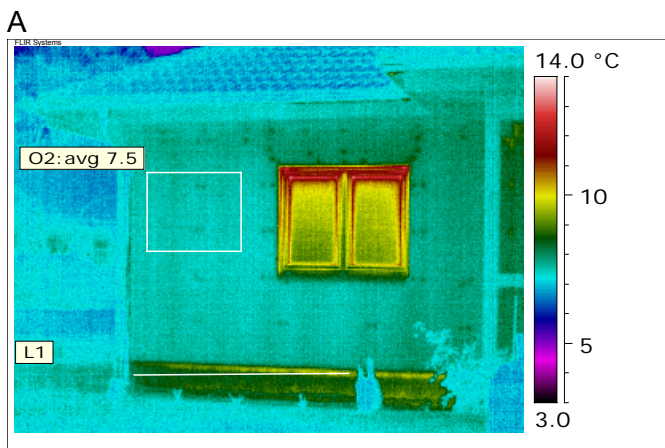
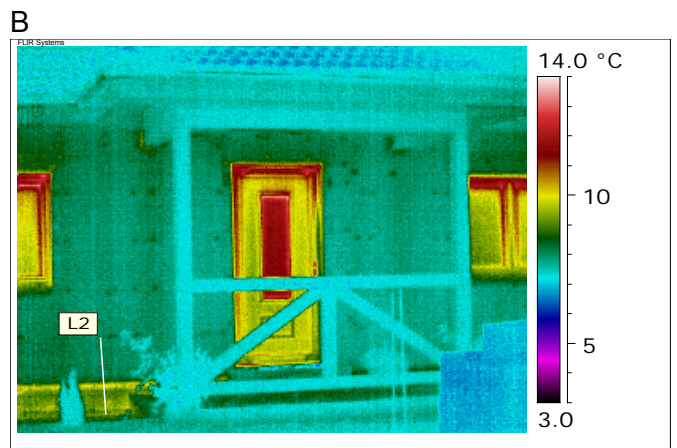
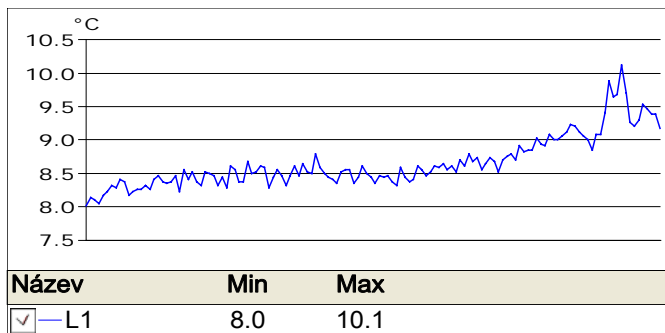
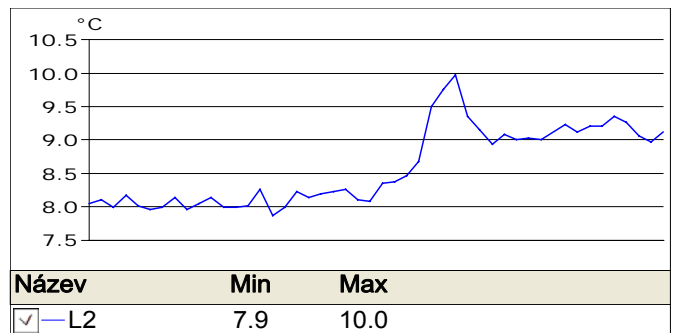
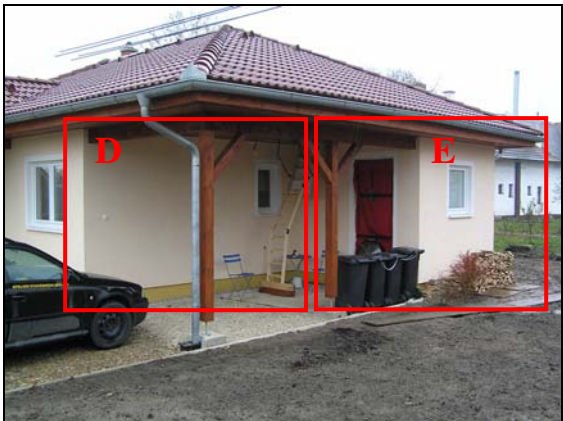
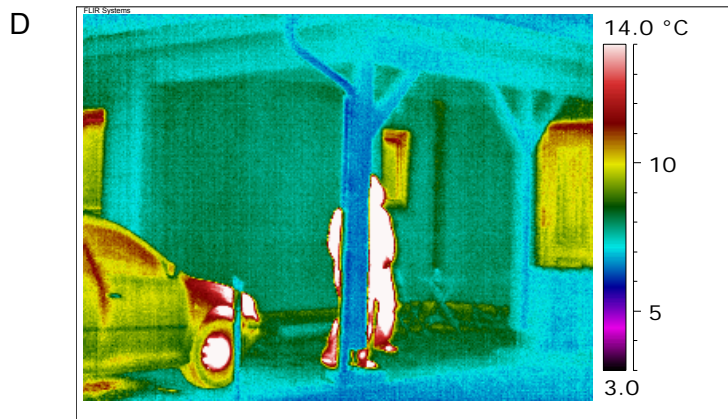
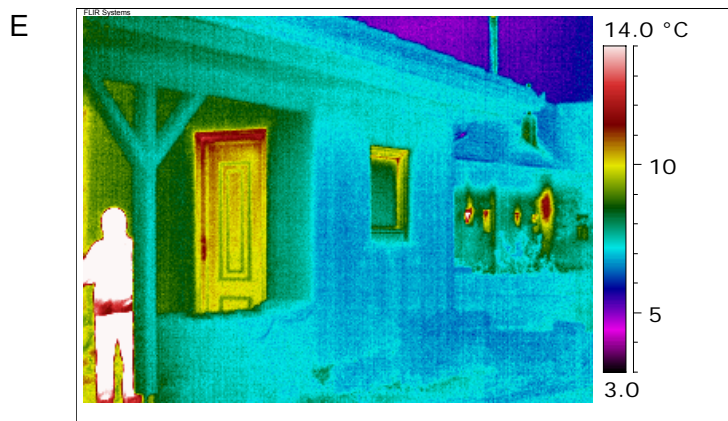
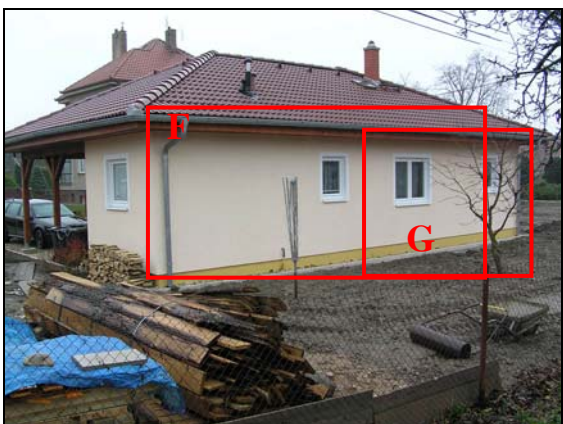
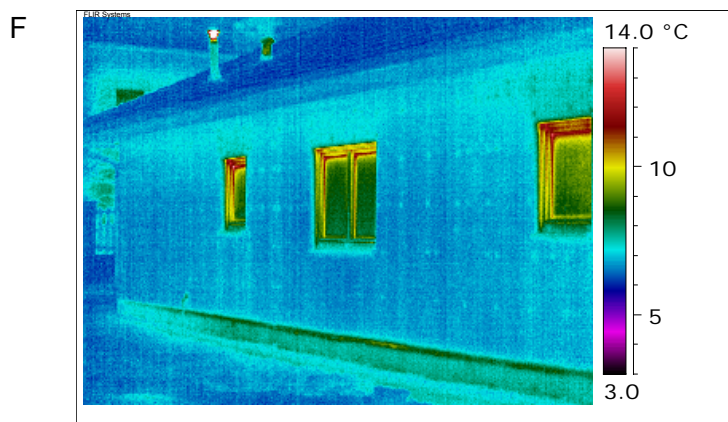
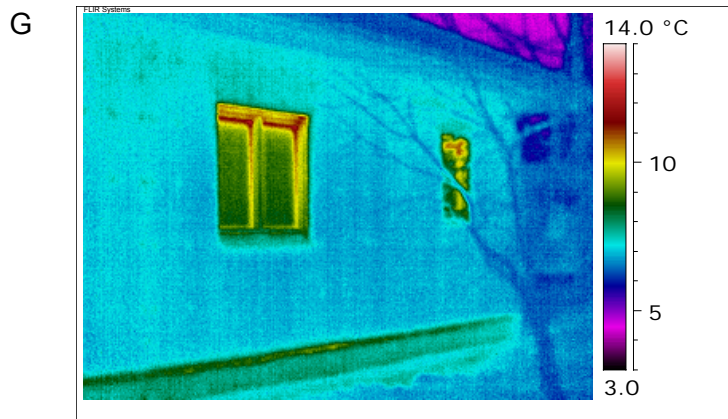
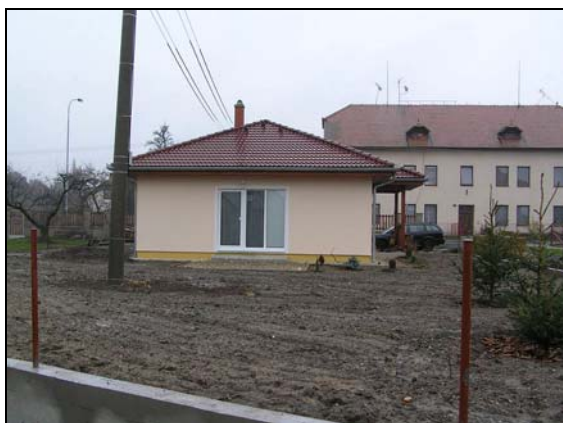
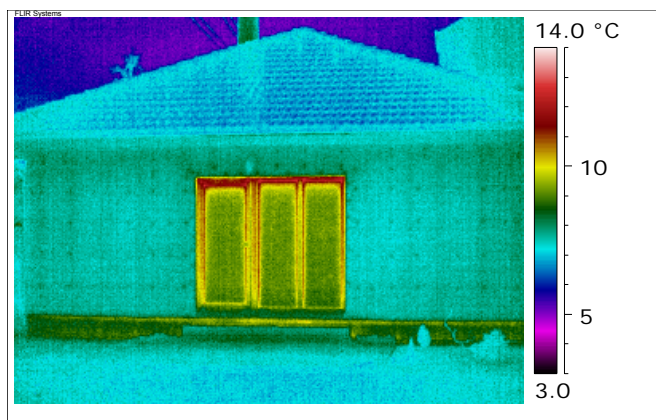
Na termovizním snímku A je vyznačena charakteristická oblast O2, ve které je průměrná povrchová teplota 7,6°C, která je dána skladbou konstrukce a okrajovými podmínkami při měření. Pokud by se měřilo za jiných podmínek, byla by jiná i průměrná povrchová teplota. Grafy pod snímky A a B zachycují průběh povrchových teplot v liniích L1 a L2, které jsou umístěny na soklu. Je patrné, že povrchové teploty na soklu jsou o více než 2,5 °C vyšší než průměrná povrchová teplota v charakteristické oblasti. Obdobně je povrchová teplota na soklu vyšší i na některých dalších termovizních snímcích. Dále jsou patrné teplotně se propisující kotvicí prvky vnějšího zateplovacího systému. Povrchové teploty ale nejsou významně vyšší než v ploše a nejedná se o závadu.

Teplotní pole fasády je homogenní. Zvýšené teploty jsou pouze v úrovni soklu.
